船用焊接B10铜镍环失效分析

摘要:采用化学成分、宏观形貌、金相组织、微观及能谱分析等方法,分析了某船舶海水管路中的B10铜镍环的腐蚀失效原因。结果表明,在该铜镍环的腐蚀坑底部、冲刷腐蚀区、冲蚀坑内以及腐蚀穿孔的减薄区,都普遍存在着“冰糖块”状的晶间腐蚀形貌;优先腐蚀的晶界形成一个回路,被包围的晶粒发生了明显的脱镍和溶解;表层腐蚀产物及冲刷腐蚀区暴露出的晶粒上都存在S。该B10铜镍环的腐蚀破坏过程是含硫介质中的晶间腐蚀、脱成分腐蚀和冲刷腐蚀综合作用的结果。

Failure Analysis of a Weld Ring of 90/10 Cupronickel for Marine Pipe Combination

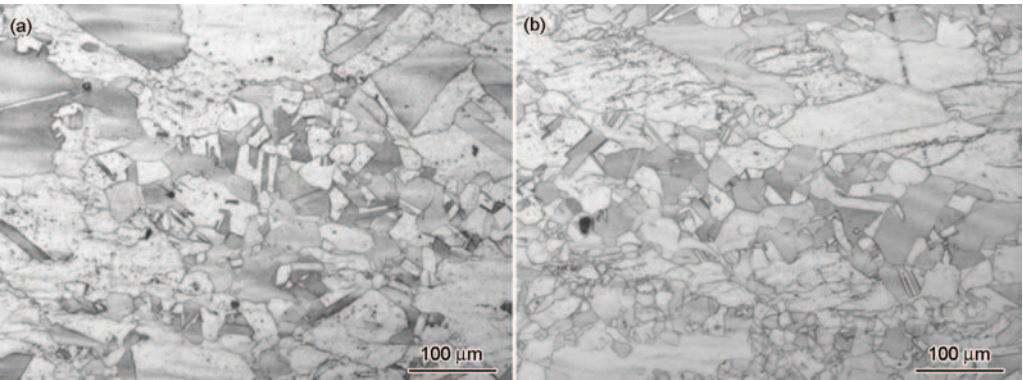
图 1 失效的 B10 铜镍环的金相组织

Fig.1 Cross (a) and longitudinal (b) section metallography structure of the corroded welded-on 90/10 cupronickel ring

从失效的铜镍环上沿横向和纵向切取金相样品，经研磨、抛光后，用配比为 FeCl_3 : 盐酸: 乙醇=5 g: 2 mL: 96 mL 的蚀刻剂进行蚀刻，然后对其金相组织进行观察。图 1a 和 b 分别是该铜镍环的横向和纵向组织。可以看到，该铜镍环组织的晶粒度具有显著的不均匀性，在图 1a 的横向组织上，等轴细晶粒区被周围粗大的不完全再结晶组织包围；在图 1b 的纵向组织上，呈条带状分布的细晶粒区和粗晶粒区平行分布。以上组织特点说明该铜镍环的内部组织属于不完全再结晶组织。

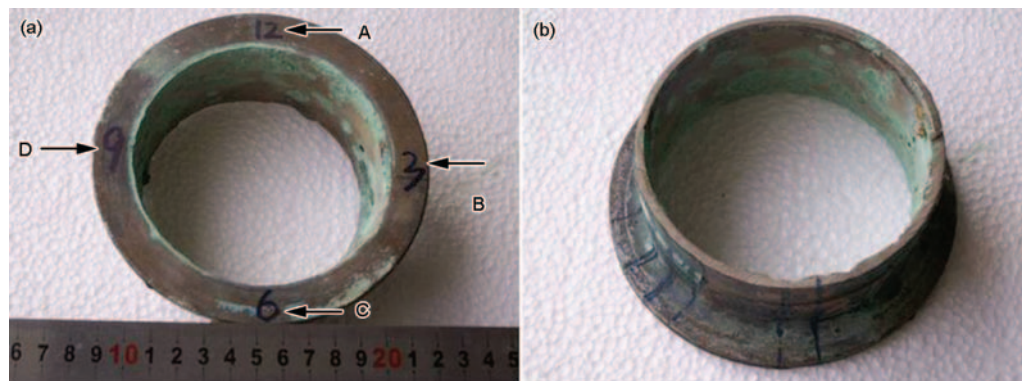
图2 失效的B10铜镍环的宏观形貌

2.3.1 宏观观察 失效铜镍环的凸缘端的外径是 200 mm，与铜镍管焊接端的外径是 150 mm，见图 2。为了方便描述铜镍环上下左右不同部位的腐蚀形貌，现从其服役安装时的顶部按顺时针方向依次标注为“区域 A”、“区域 B”、“区域 C”和“区域 D”，分别对应于其服役安装时的上部、右部、下部和左部，如图 2a 所示。

Fig.2 Corroded welded-on 90/10 cupronickel ring with rim for marine pipe combination: (a) the front of the ring, (b) the back of the ring

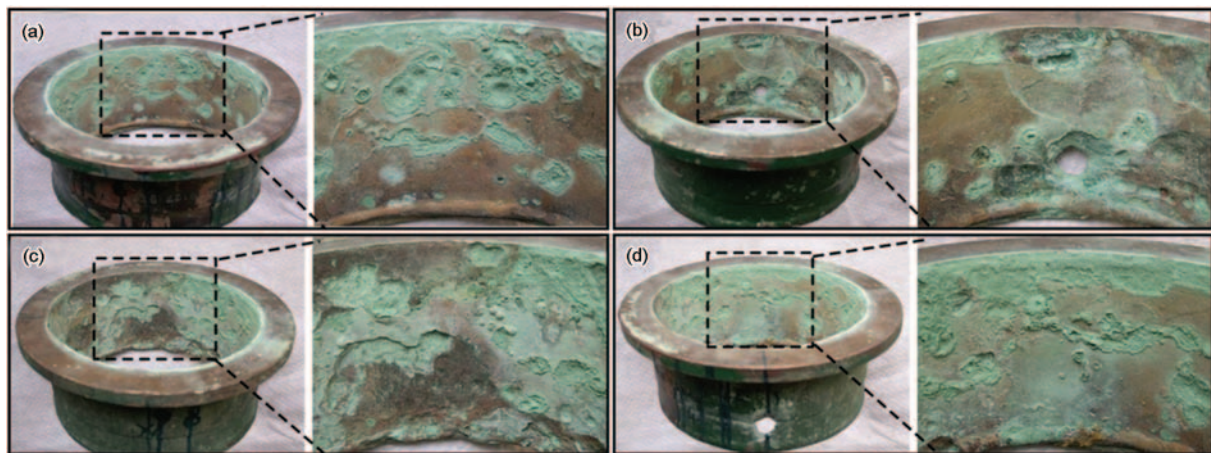
图3 失效的B10铜镍环不同部位的腐蚀破坏宏观形貌

图 3 是失效铜镍环不同部位的宏观腐蚀形貌。在“区域 A”位置，即铜镍环的顶部，腐蚀形貌以点蚀坑为主，还分布着许多大而浅的腐蚀坑，坑内布满了疏松的绿色腐蚀产物；在“区域 B”位置，即铜镍环的右侧，同时存在点蚀坑和冲刷腐蚀区，还有一个直径约 13 mm 的贯穿孔，孔边缘是明显的减薄区；在“区域 C”位置，即铜镍环的底部，形成了大片的冲刷腐

Fig.3 Damaged areas of the corroded welded-on 90/10 cupronickel ring: (a) region A, (b) region B, (c) region C, (d) region D

蚀区,该区域内附着的腐蚀产物较少,其中还分布着许多冲蚀坑;在“区域D”位置,即铜镍环的左侧,铜镍环的内表面与“区域A”位置相似,附着了大量的绿色疏松腐蚀产物。这些绿色的腐蚀产物极易脱落,对脱落的腐蚀产物进行XRD分析,结果表明,这些绿色的腐蚀产物都是 $\text{Cu}_2(\text{OH})_3\text{Cl}$ 。

冲刷腐蚀是铜镍合金在海水中的最严重最普遍的腐蚀失效形式^[2]。从该失效铜镍环的宏观形貌可以看出,在靠近下部的“区域C”处的内壁上存在大面积的冲刷腐蚀区,而“区域A”处的上部区域没有冲刷腐蚀的特征,只有附着了大量绿色腐蚀产物的腐蚀坑。这说明,该铜镍环所在的海水管路在服役过程中不总是处于满流量的工作状态,因此只有管道的下半部受到流动海水的持续冲刷,表现出了严重的冲刷腐蚀特征。

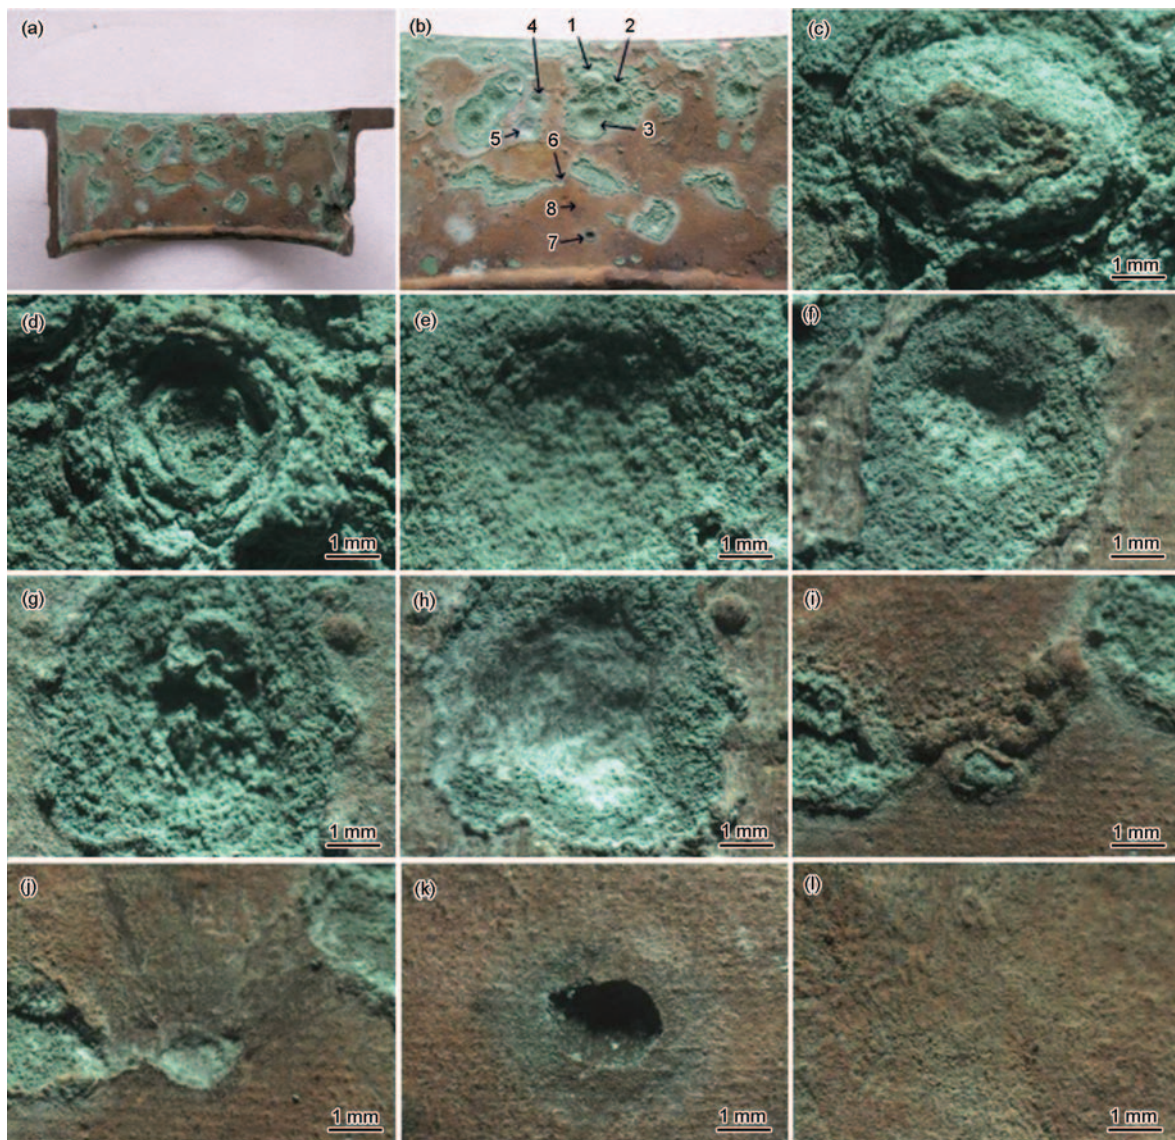
图4 失效的B10铜镍环的区域A内不同位置的低倍腐蚀形貌

2.3.2 低倍腐蚀形貌 图4和5分别是失效铜镍环的“区域A”和“区域C”处的不同位置在体视镜下的腐蚀形貌。在图4中,“1”处形成了鼓包状的腐蚀产物;“2”处的腐蚀坑呈花瓣状;“3”处和“4”处坑内的腐蚀产物较少,可以看到坑底的合金基体;“5a”和“5b”分别是“5”处坑内的腐蚀产物去除前后的形貌,“5”处坑内腐蚀产物去除之后,坑底的合金基体发生了明显的腐蚀。

Fig.4 Stereoscopic view of corrosion morphologies at different positions in region A of the corroded welded-on 90/10 cupro-nickel ring: (a) macro appearance of the corroded region, (b) macro morphology of region A, (c~l) morphologies at higher magnification of site 1~8 marked in Fig.4b

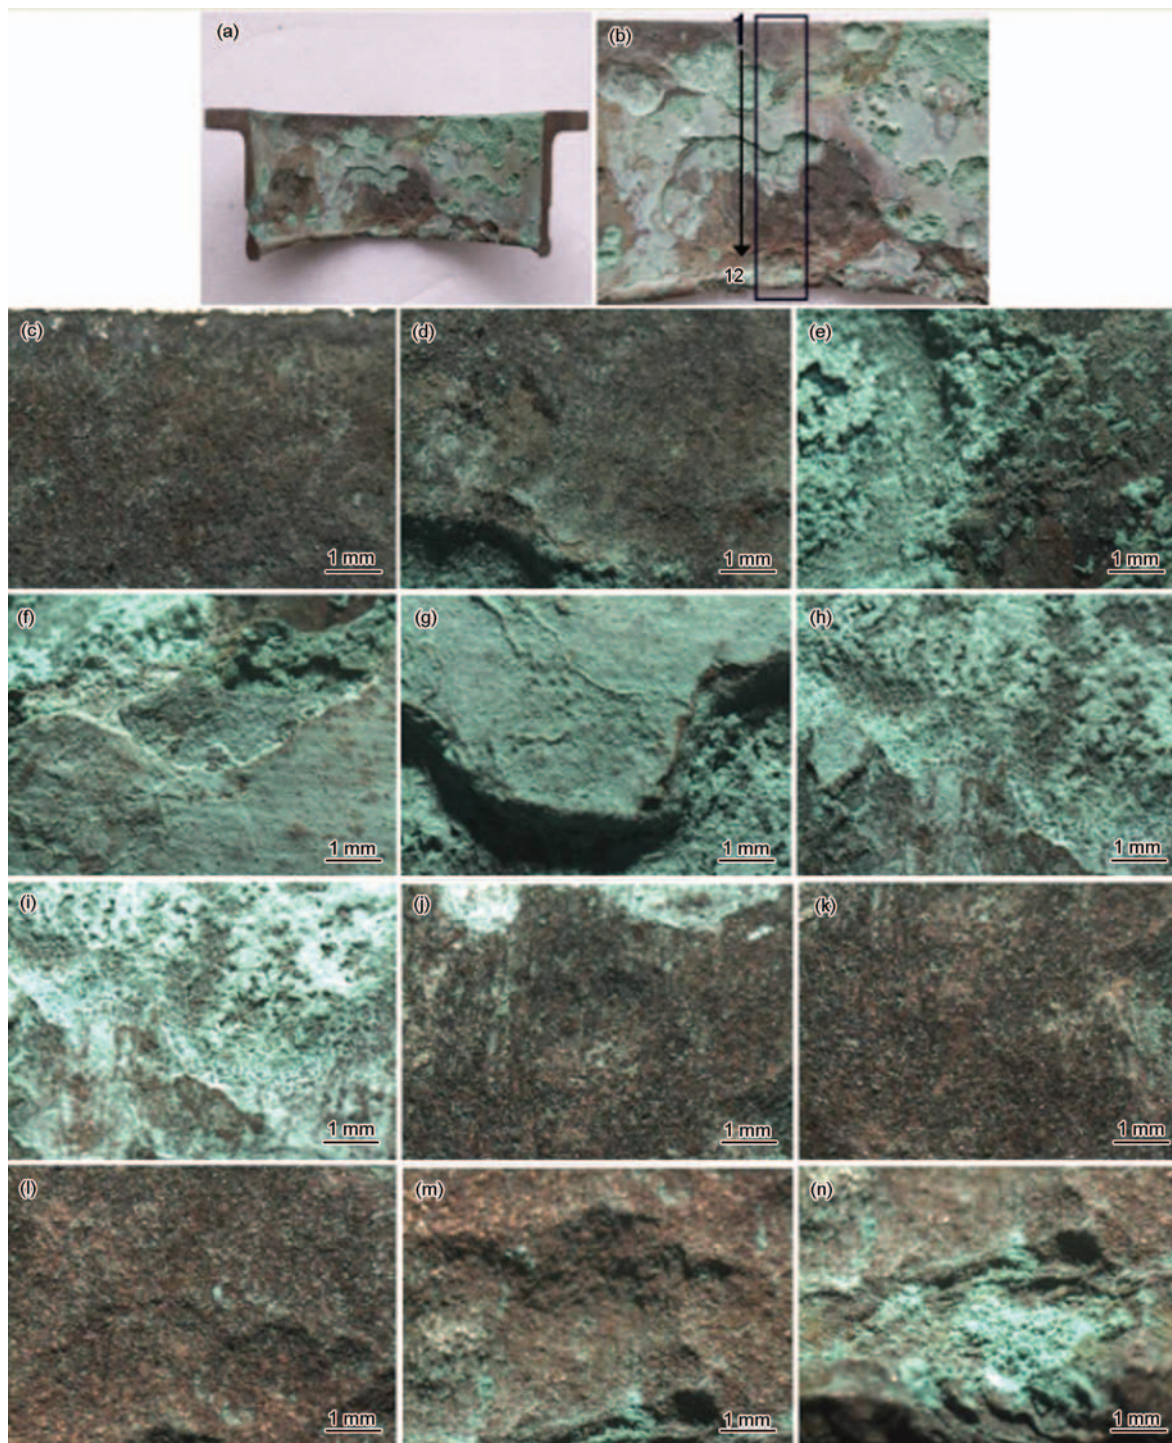
图5 失效的B10铜镍环的区域C内不同位置的低倍腐蚀形貌

图5中的从“1”到“12”分别是图中黑色矩形框内从上到下不同位置的腐蚀形貌,其主要特征是,存在腐蚀产物被剥离的大片面积的冲刷腐蚀区(见图5中的“1”处、“2”处、“8”到“12”处),其内还分布着深浅不一的冲蚀坑(见图5中的“10”到“12”处),另外,

还有许多大而浅的腐蚀坑,其表面被一层疏松的绿色腐蚀产物覆盖(见图5中的“3”处、“6”处和“7”处)。

Fig.5 Stereoscopic view of corrosion morphologies at different positions in region C of the corroded welded-on 90/10 copper-nickel ring: (a) macro appearance of the corroded region, (b) macro morphology of region C, (c~n) morphologies at higher magnification of site 1~12 marked in Fig.5b

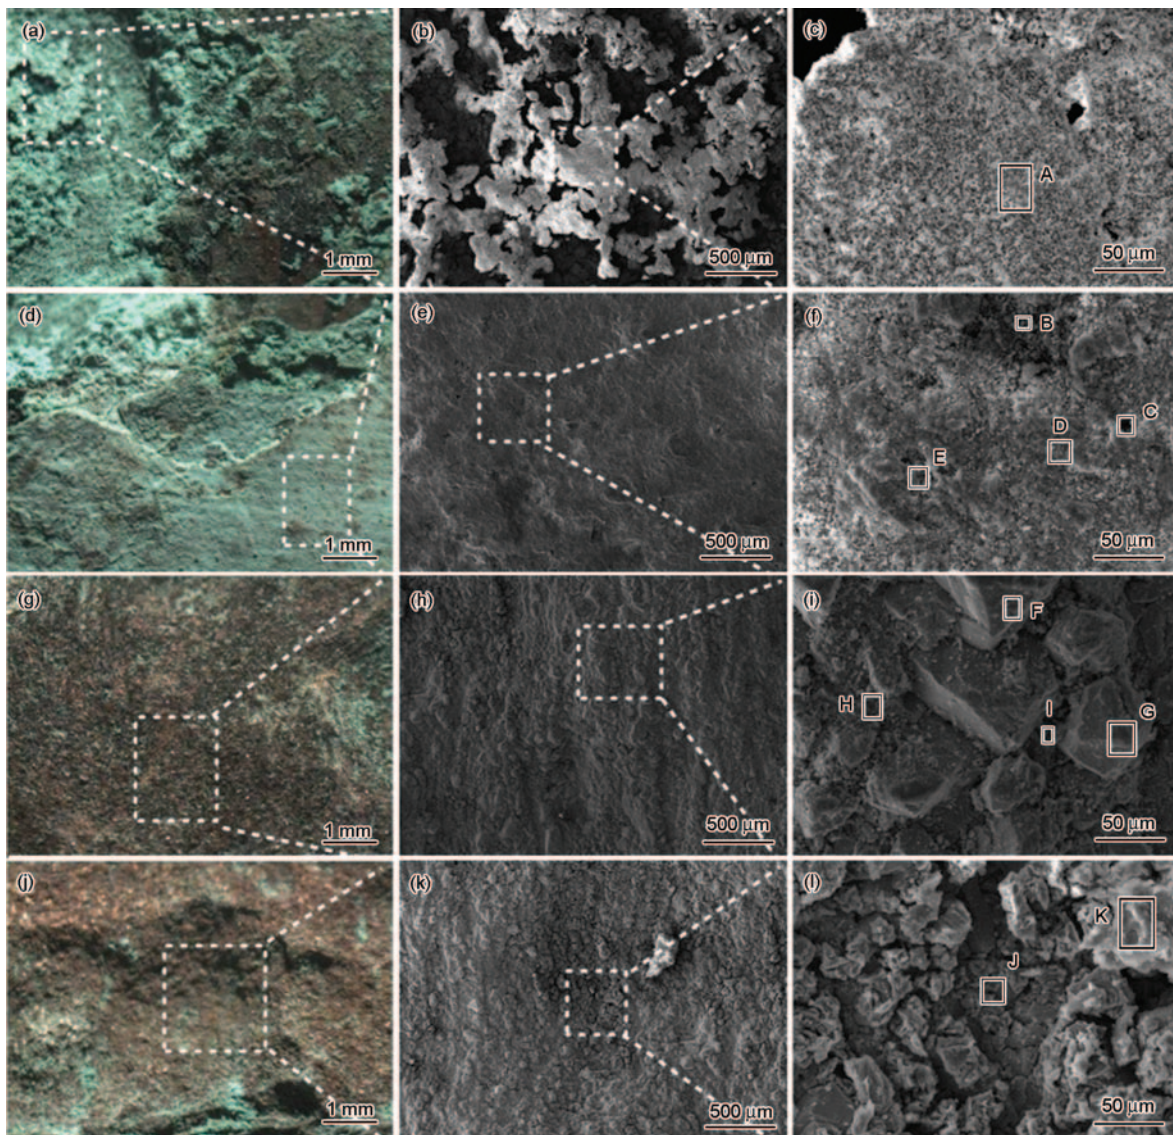
图6 失效的B10铜镍环内表面上典型腐蚀区域的微观形貌

2.4.1 表面腐蚀形貌和EDS分析 根据宏观特征,该铜镍环内表面的腐蚀区域可分为4类,即表面覆盖有绿色腐蚀产物的腐蚀坑、相对完整的表面、冲刷区的斜坡处和冲刷区内的冲蚀坑。图6是上述4类典型腐蚀区域的微观形貌,表2是图6中的微观腐蚀形貌上所标注的从A到J各位置的EDS分析结果。图6a是大而浅的腐蚀坑内的绿色疏松腐蚀产物,从表2的EDS结果可知,该腐蚀产物就是 $\text{Cu}_2(\text{OH})_3\text{Cl}$ 。图6b处表面被一层厚厚的腐蚀产物覆盖,表2的EDS结果显示,该处腐蚀产物膜显著富Fe

而贫Ni,并且在“B”处孔洞内S的含量接近10%(原子分数,%).图6c是冲刷腐蚀区的微观形貌,该区域表现出典型的“冰糖块”状晶间腐蚀形貌,而且,表2中的EDS结果显示,“F”、“G”处裸露出的晶粒上严重贫Ni,“I”所指示的大晶粒之间的区域也贫Ni.图6d是冲刷腐蚀区内的冲蚀坑底部的微观腐蚀形貌,其晶间腐蚀的程度非常严重,表面残留的晶粒已经发生了严重的腐蚀破坏,“J”所指的冲蚀坑底部的晶粒已脱落。

Fig.6 Microstructures of typical damaged areas on the inner surface of the corroded welded-on 90/10 cupronickel ring: (a, d, g, j) macro morphologies; (b, e, h, k) SEM images; (c, f, i, l) SEM images at higher magnification

影响,Mansfeld等^[1]研究了纯铜和纯镍在含Na₂S的人工海水中的极化曲线,结果发现,Na₂S的加入对纯铜的阳极溶解速率影响不大,但是却极大地提高了纯镍的阳极溶解速率。本文的EDS结果(表2)显示,在失效B10铜镍环内壁表面的孔洞里及冲刷腐蚀区暴露出的晶粒上都存在S。根据Mansfeld等^[1]的研究结果可以认为,海水中的硫化物(S²⁻)极大地加速了铜镍合金中Ni的选择性溶解;但是,硫引发该B10铜镍环的脱镍腐蚀的反应机理还有待于研究。

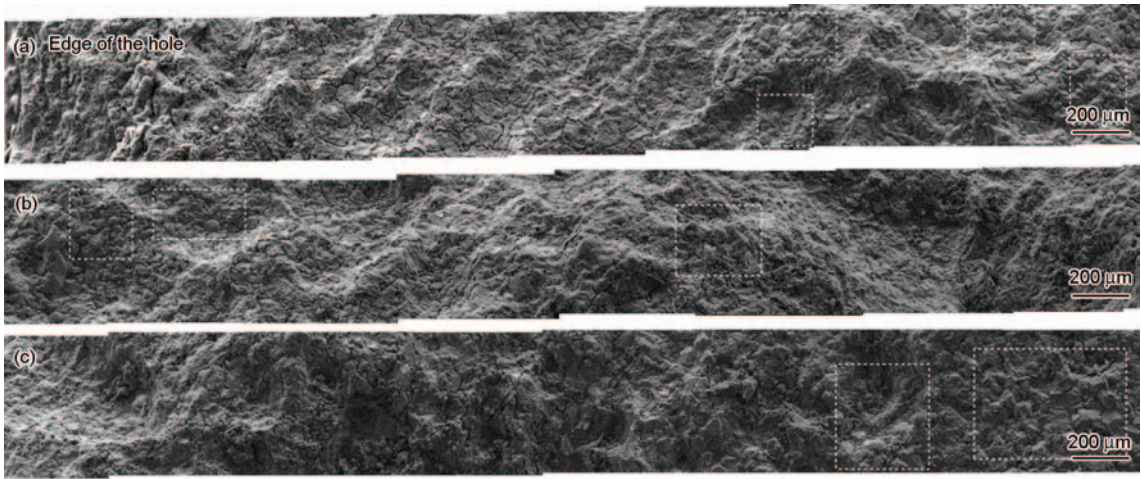
图7 腐蚀穿孔周围减薄区的腐蚀形貌

图7a~c依次是“区域B”处腐蚀穿孔周围减薄区的微观形貌。从腐蚀孔边缘向内的腐蚀形貌呈沟壑起伏,而其中随处可见晶间腐蚀形貌,图中白色虚线框中标出的是其中几处典型的晶间腐蚀区域。可见,晶间腐蚀这一腐蚀现象在该失效铜镍环的主要

腐蚀区域都普遍存在。

Fig.7 Morphologies of the thinned region around the corroded hole: (a~c) from edge of the hole to the inland of the thinned region

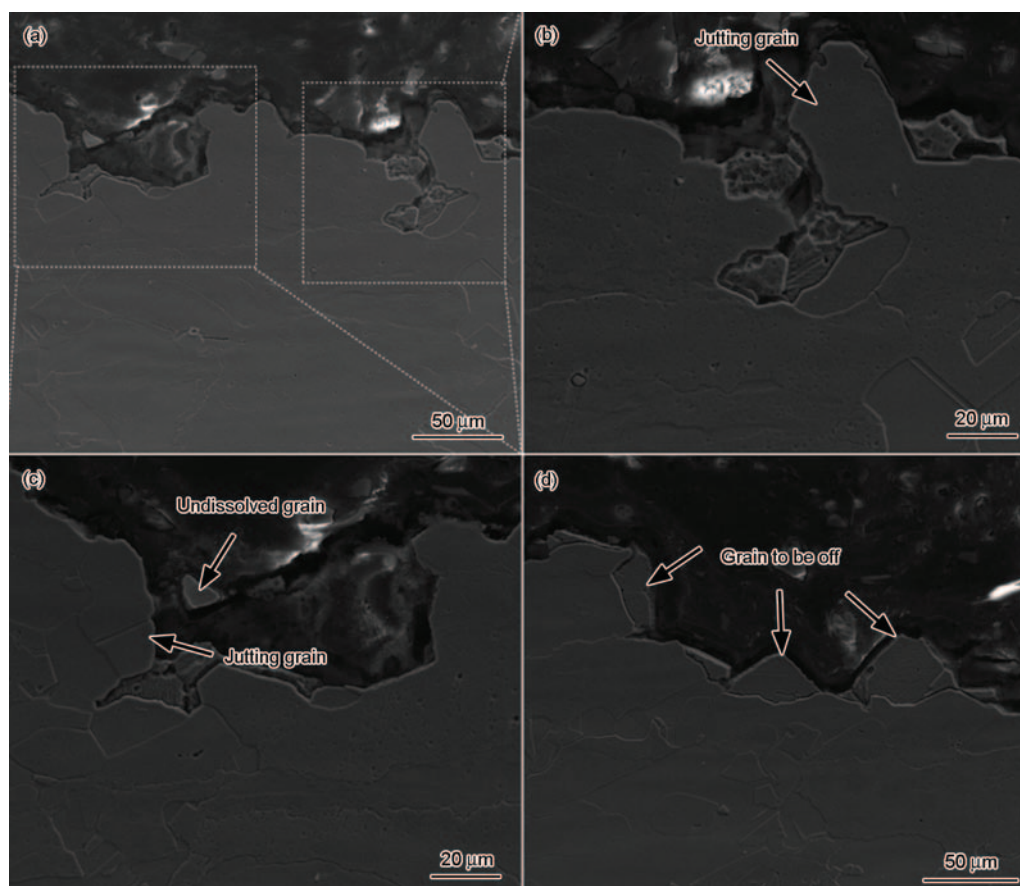
图 8 失效的 B10 铜镍环内表面典型腐蚀区域的截面形貌

2.4.2 截面腐蚀形貌和EDS分析 图8是失效铜镍环内表面典型腐蚀区域的截面形貌,其中图8a是宏观腐蚀坑底部局部区域的微观形貌,图8b和c是图8a中局部区域的放大形貌。在某些晶粒脱落造成的凹坑底部,如图8a中的两个白色虚线矩形框中所示,腐蚀继续沿着某些晶界发展,导致这些晶界包围的晶粒发生了明显的腐蚀和溶解(见图8b和c)。随着这些晶粒的腐蚀和溶解,与其相邻的晶粒会变得失去支撑,从而成为凸出的孤立晶粒,如图8b和c所示。在外界腐蚀介质特别是含砂介质的冲刷作用下,这些凸出的孤立晶粒极易脱落。在图8d中,箭头所指示的三处凸出的晶粒,在最后一个有支撑的方向上的晶界也已经有腐蚀的迹象,在外界腐

蚀介质的腐蚀和冲蚀作用下极易脱落。在图8c腐蚀坑的腐蚀产物中,还发现了未溶的合金块,EDS结果证明,其与基体合金成分一致,说明这个合金块来自合金基体脱落的晶粒。

值得注意的是,在优先溶解的晶界两侧的晶粒中,脱成分腐蚀的发生具有明显的选择性,只有一侧的晶粒发生了脱合金成分和溶解,另一侧的晶粒完好无损,成分与合金成分无差别(见图8和9)。这说明,脱成分腐蚀不仅对晶界类型有选择性,有可能对

Fig.8 Cross-section microstructures of typical damaged areas on the inner surface of the corroded 90/10 cupronickel ring: (a, d) lower magnification, (b, c) higher magnification

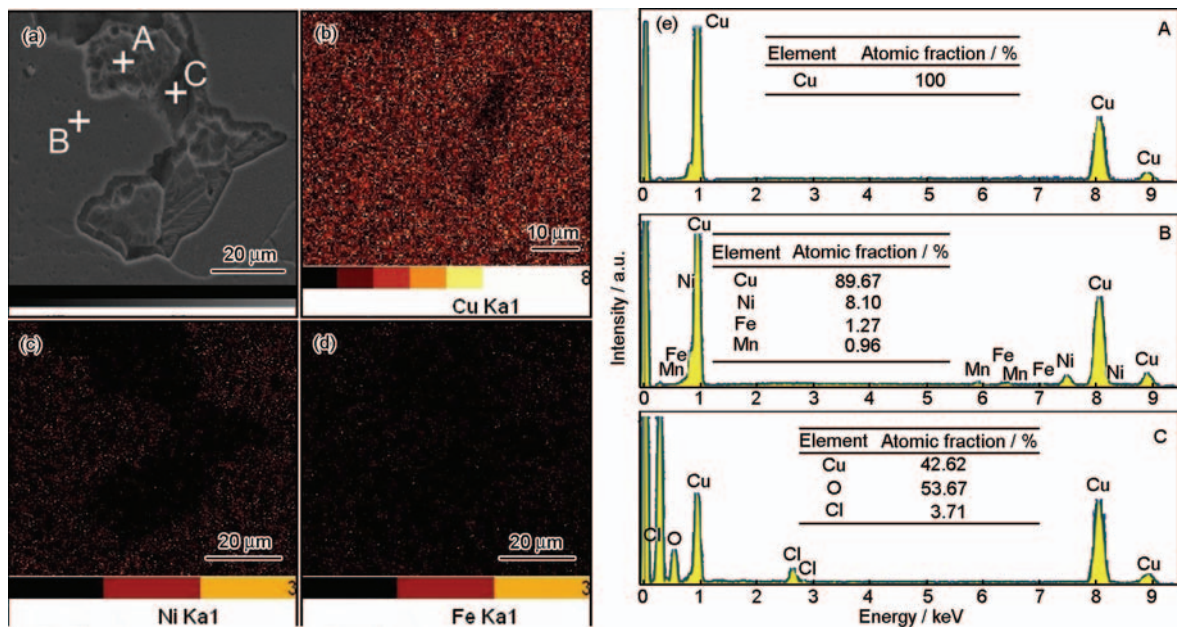
图9 图8b中局部区域的放大图及其EDS元素面扫描图和相应位置的EDS元素点分析结果

在对图8中不同位置进行EDS成分分析的时候,发现腐蚀坑底部发生部分溶解的晶粒严重贫Ni

和贫Fe,后又对其进行了EDS元素面扫描分析,也证明了这些部分溶解的晶粒发生了严重脱Ni和脱Fe,结果见图9。

间腐蚀的特点 (即腐蚀只沿着晶界向合金内部发展, 晶粒内部并不发生腐蚀), 而是优先腐蚀的晶界形成一个回路, 被包围的晶粒发生了明显的腐蚀溶解, EDS结果 (图9) 显示, 这些被包围的晶粒发生了严重的脱合金成分, 即脱Ni和脱Fe。

Fig.9 Magnified SEM image (a) and its EDS mapping (b~d) /point analysis (e) of the region in the white dashed rectangle in Fig.8b

(4) 海水管路内的硫化物在诱导该铜镍环的晶间腐蚀、脱成分腐蚀和加剧其冲刷腐蚀破坏中起了重要作用。建议对该船舶海水管路系统进行水质化验,确定硫的来源,必要时对海水进行定期消毒处理。

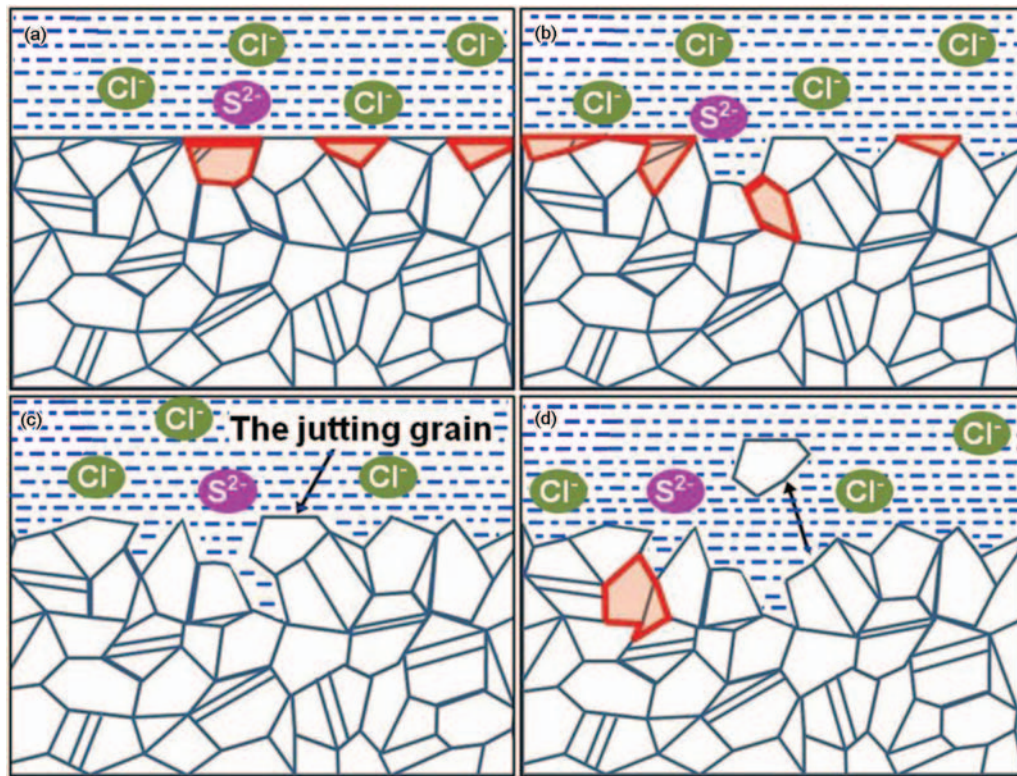
图10 B10铜镍环腐蚀破坏过程中晶间腐蚀、脱成分腐蚀和冲刷腐蚀的作用机制示意图

根据本文观察到的晶间腐蚀和晶粒的脱成分腐蚀现象,可以推测该B10铜镍环腐蚀失效过程中晶间腐蚀和脱成分腐蚀的作用关系,即脱镍腐蚀首先沿晶界进行,引起晶界的溶解,所以表现出晶间腐蚀

形貌。这个过程可用图10的示意图表示。硫化物(S²⁻)先以某些腐蚀敏感性较高的晶界(如随机大角度晶界)为切入点,引发该晶界的脱Ni,并进而引起晶界的溶解(见图10a中的红色晶界),因为脱Ni以后的铜镍合金即纯铜,对海水侵蚀的抵御能力极差;随着晶界被打通,大量Cl和S²⁻沿晶界渗入,进而引起与晶界相邻的晶粒的脱Ni和溶解(见图10a和b中的粉色晶粒),结果正是我们在图8中所看到的现象。

促进腐蚀的传质过程,有利于晶间腐蚀和脱成分腐蚀的进行;另一方面,晶间腐蚀和脱成分腐蚀引起的晶粒溶解使得一些处于有利取向的“耐蚀晶粒”成为失去支撑的孤立晶粒,在管内流动海水特别是含砂海水的冲刷和腐蚀的双重作用下,这些凸出的孤立晶粒也发生脱落。本文失效铜镍环的冲刷腐蚀过程,如图 10 的示意图所示,同时包括由晶间腐蚀和脱成分腐蚀造成的“易蚀晶粒”的溶解(图 10a 和 b),以及由此造成的孤立的“耐蚀晶粒”的脱落(图 10c 和 d)。

Fig.10 Schematic diagrams for corrosion process of the 90/10 cupronickel alloy ring: (a) grain dissolution takes place at some sites through intergranular corrosion and dealloying alloy, (b) process of grain dissolution continues, (c) dissolution of adjacent grains leaves some grains jutting out without support, (d) jutting grains are knocked off by the erosion-corrosion of the seawater, and meanwhile grain dissolution through intergranular corrosion and dealloying occurs at some other sites
